naročnik: Občina Škofja Loka izdelala: Mateja Kavčič s.p. Mestni trg 27 4220 Škofja Loka gsm 031 882 115 DŠ 30940290 datum: julij 2022

KAPELICE IN ZNAMENJA V ŠKOFJI LOKI IN OKOLICI I.del

SEZNAM obravnavanih objektov:

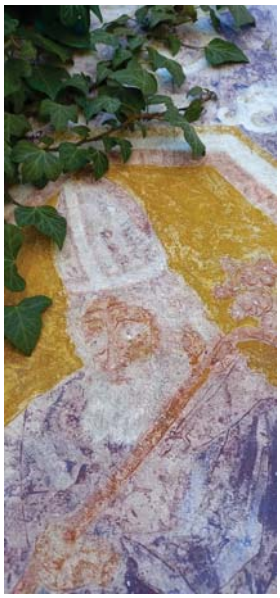
TRI KAPELICE HUDIČEVE BRVI

Stanje:
- v zadovoljivem stanju, nadzorovane,
- najbolj je ogrožena kapelica 1 s kakovostno baročno poslikavo- razapd pigmnetov, izoljevanje.

Navodilo za obnovo:
KAPELICA 1: - odstranitev grmovnice, ki zastira pogled na kapelico,
- konserviranje - restavriranje ometov in poslikave, obvezno usposobljeni izvajalec!
KAPELICA 2: - poslikava skulpture ni ustrezna,
- v primernem času se konservira - restavrira kip, obvezno usposobljeni izvajalec!
KAPELICA 3: - zamenjava lesene obloge na zadnji strani z natur masivnimi deskami
- konserviranje - restavriranje poslikav.
